quaderni di assorestauro

# ESCUELA EN OBRA

CENTRO DE FORMACIÓN PARA LA RESTAURACIÓN Y EL DISEÑO

Calle de Sant Ignazio, Lhabana Vieja, Cuba

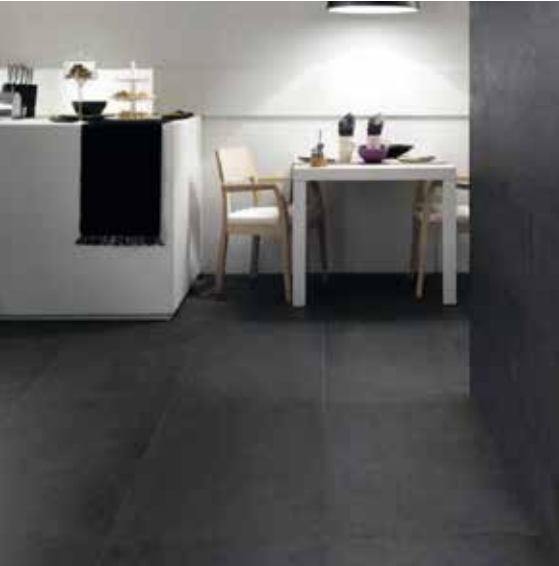
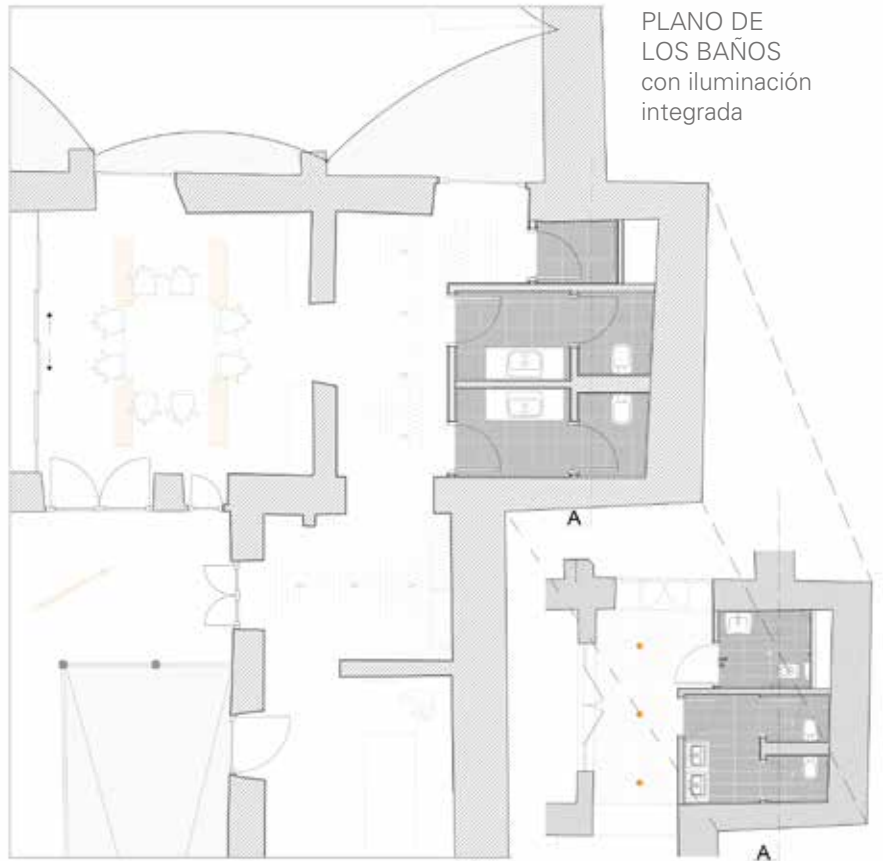
PLANO DE  
LOS BAÑOS  
con iluminación  
integrada

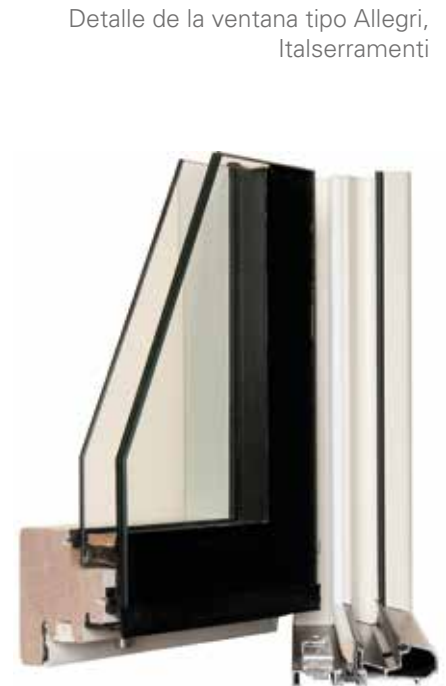
Detalle de la ventana tipo Allegri, Italserramenti

Ejemplo de inserción de un cerramiento tipo arco. Listón de relleno a formar en obra

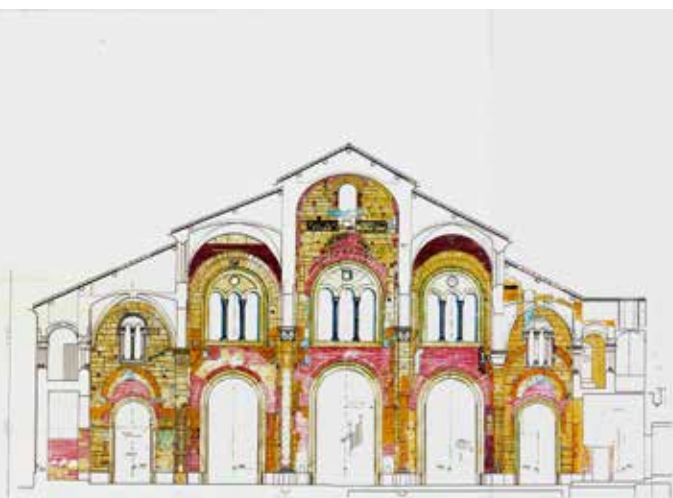
1

1. Casale (TO), duomo de Sant'Evasio siglo XII, levantamiento de la estratigrafía mural

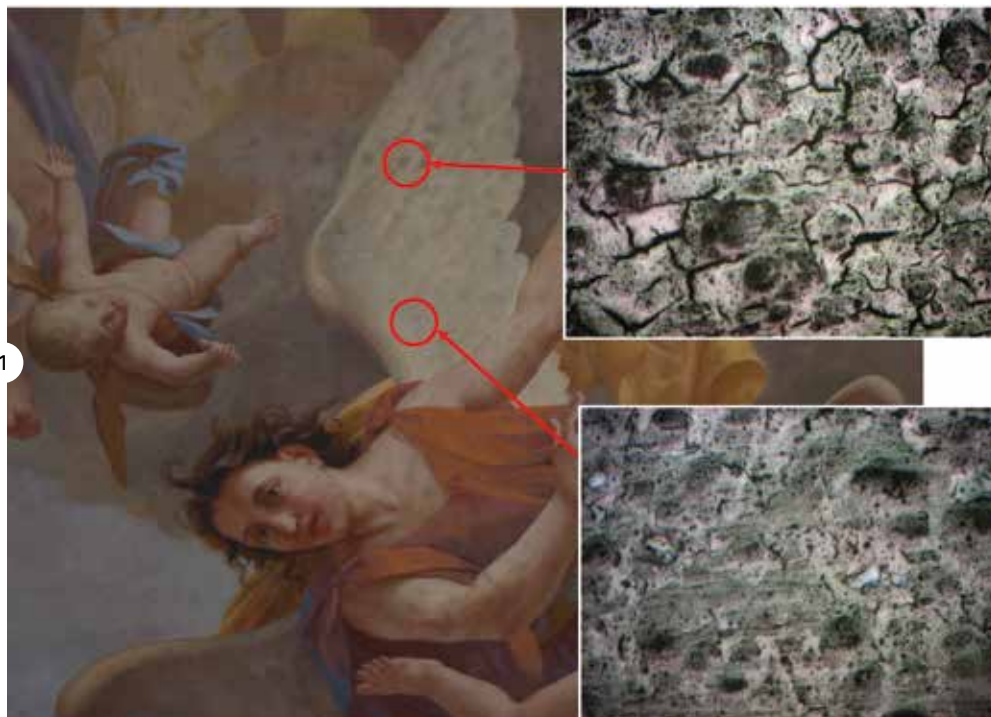
1. Pintura mural -Duomo de Mondovì- Observación con micro cámara DinoLite a cerca 20 ampliaciones.

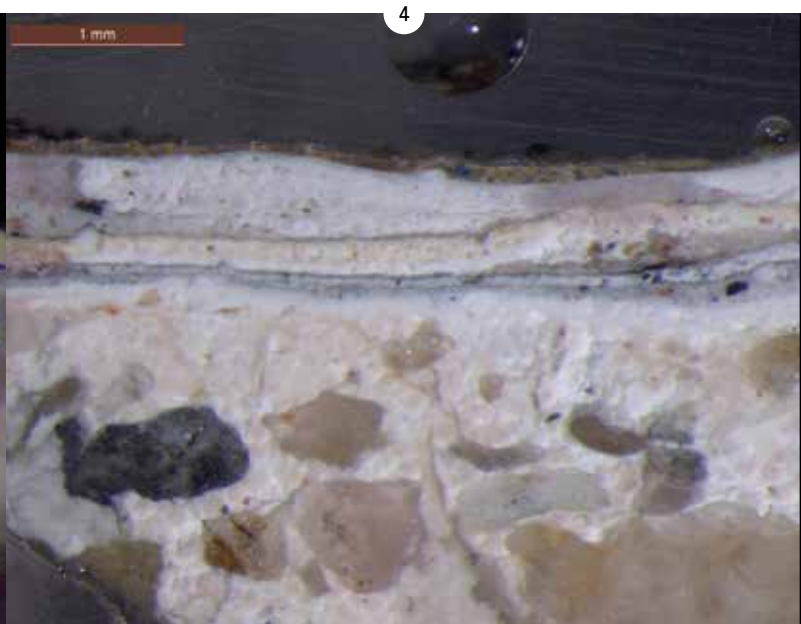
4. Decoración del  
friso –Duomo de  
Mondovì- Sección  
lúcida observada  
microscopio óptico.

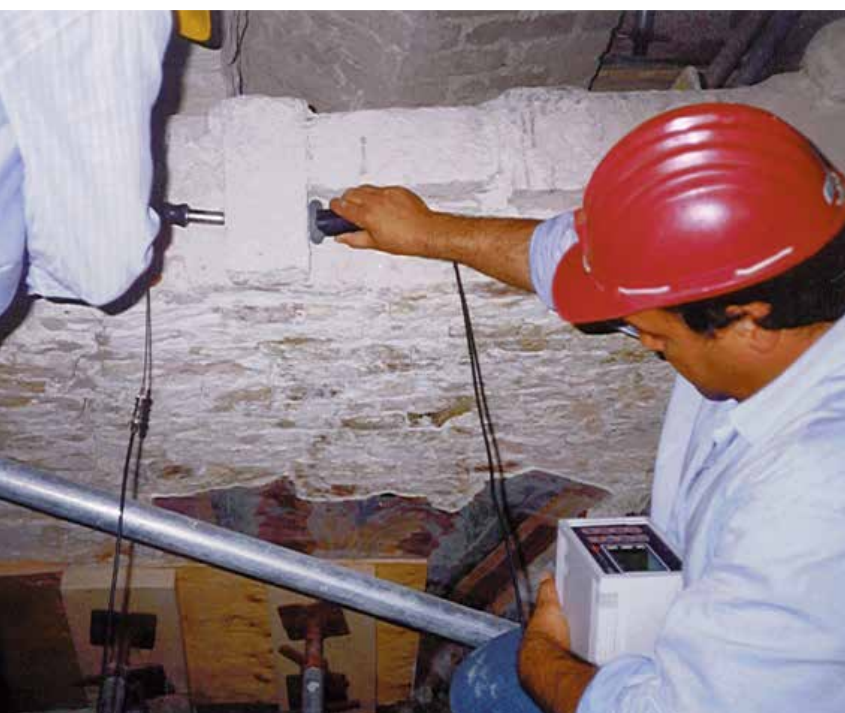
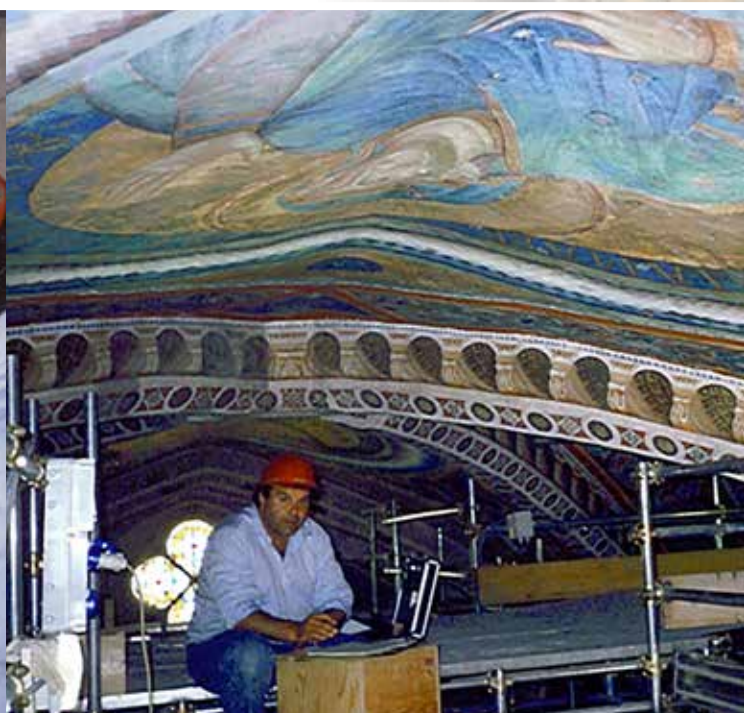
La distribución de la población entera de los valores máximos levantados se representó en un diagrama de barras, agrupando los valores de la velocidad en 15 clases contiguas, de amplitud  $\pm 50$  m/s con respecto al valor central, comprendidos entre 750 y 2150 m/s.

A la luz de lo anteriormente, podemos afirmar que todas las velocidades comprendidas en el intervalo 1200-1800 m/s son relativas a cursos que no presentan discontinuidad.

Valores inferiores pueden indicar la presencia de discontinuidad entre enlucido y ladrillo o, también, fracturas del mismo ladrillo. Otro factor que podría haber comportado errores en la evaluación de la velocidad, es el de no contar con un perfecto alineamiento de los vértices de las mayas (inferior y superior, diseñadas en el intradós de la bóveda); en tal caso el curso de tránsito podría haber tocado a dos ladrillos adyacentes y no a uno solo, si así fuera, el curso se alargaría y la onda atravesaría una unión de mortero que se necesitaría estudiar también.
